Ripristino ambientale e riqualificazione paesaggistica del litorale di San Pietro

Environmental restoration and landscape redevelopment of "San Pietro" sandy coast

Nel 2015, abbiamo curato, la società Criteria insieme a Prima Ingegneria, il progetto di ripristino ambientale e riqualificazione paesaggistica del litorale di San Pietro, nella costa settentrionale della Sardegna nel comune di Valledoria.

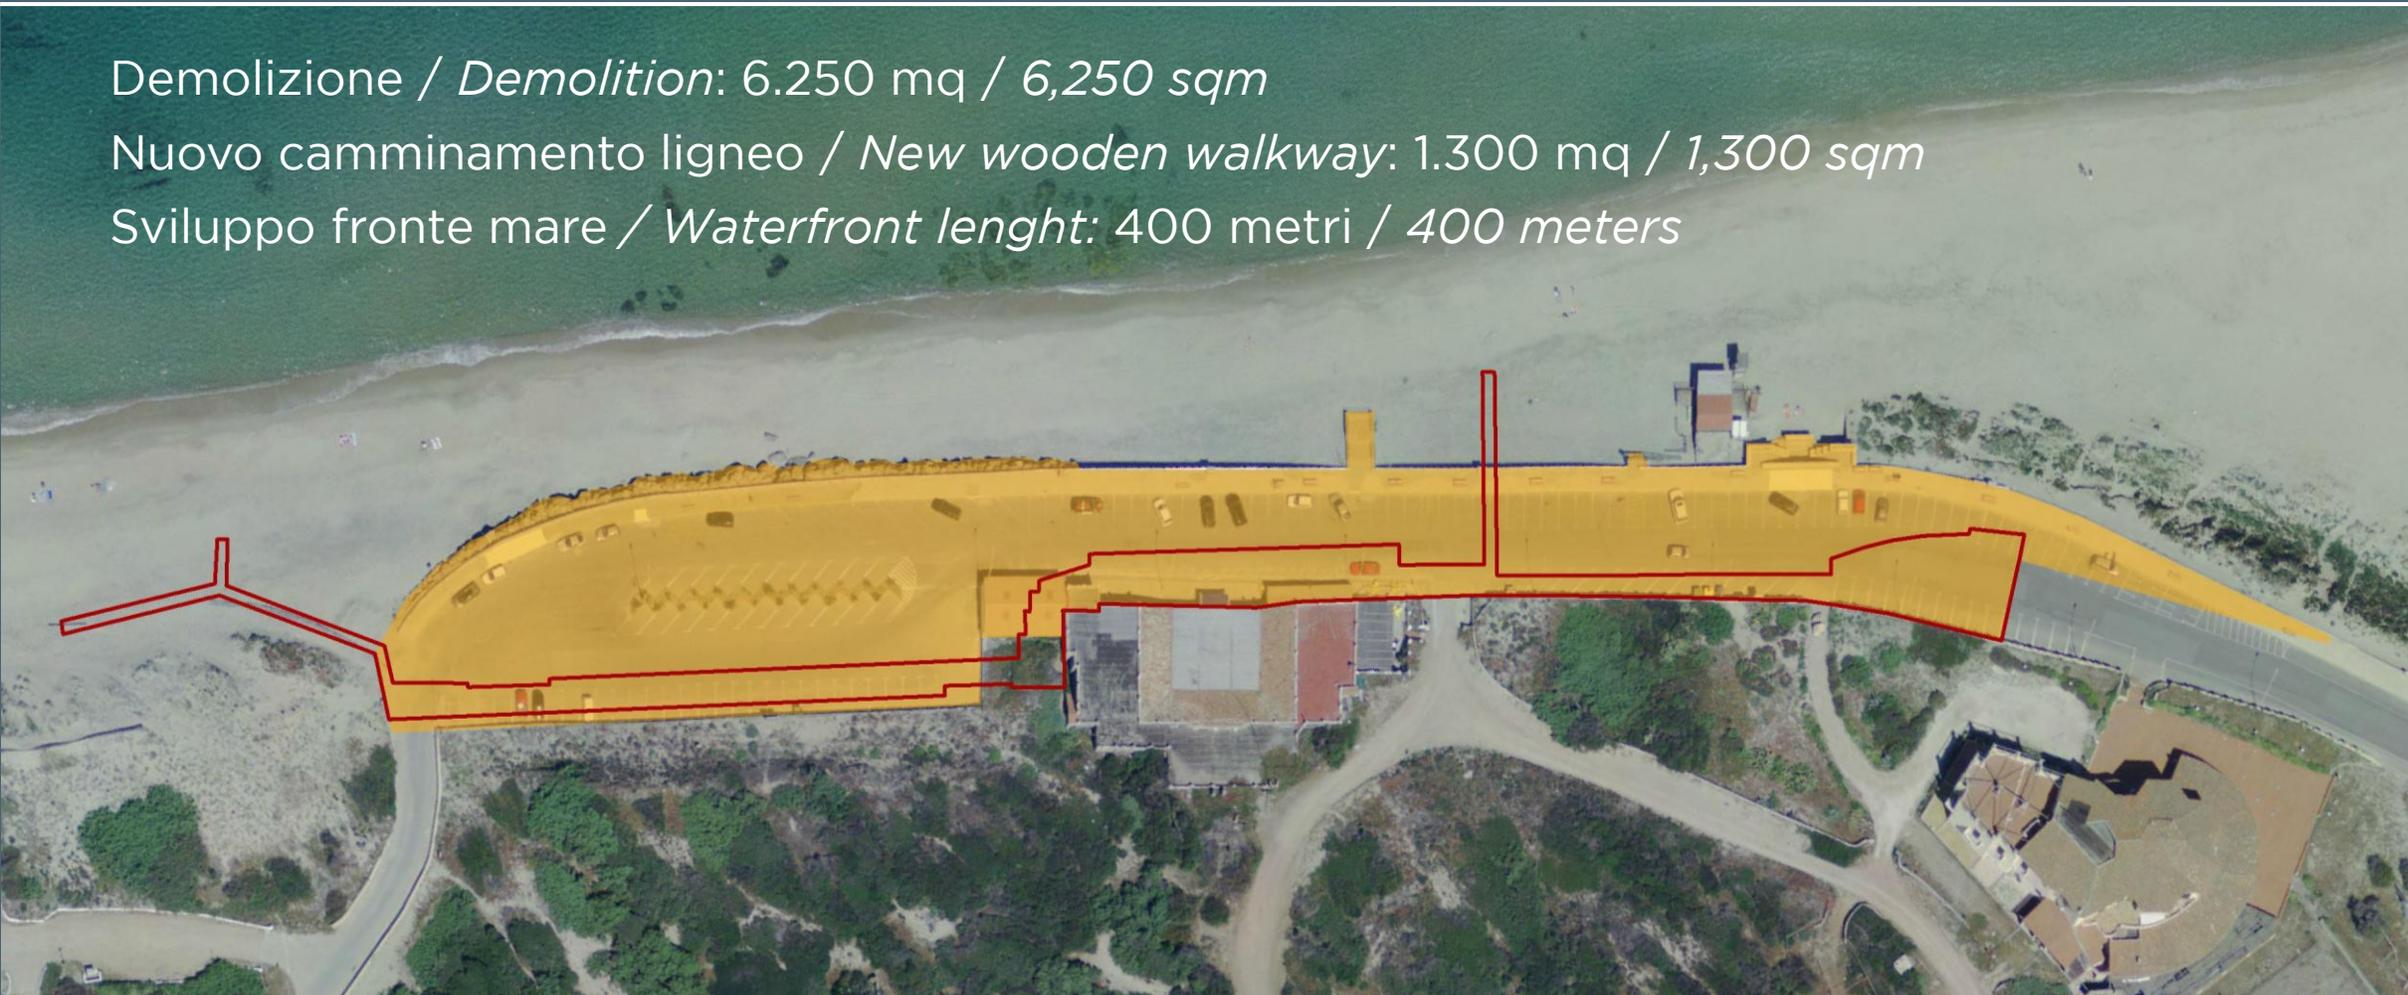
La strada e il parcheggio esistenti, causa di dissesto ed erosione, sono stati demoliti liberando così le sabbie occultate dalle infrastrutture.

The existing road and parking lot, causes of instability and erosion, were demolished, thus freeing the sands hidden by the infrastructures.

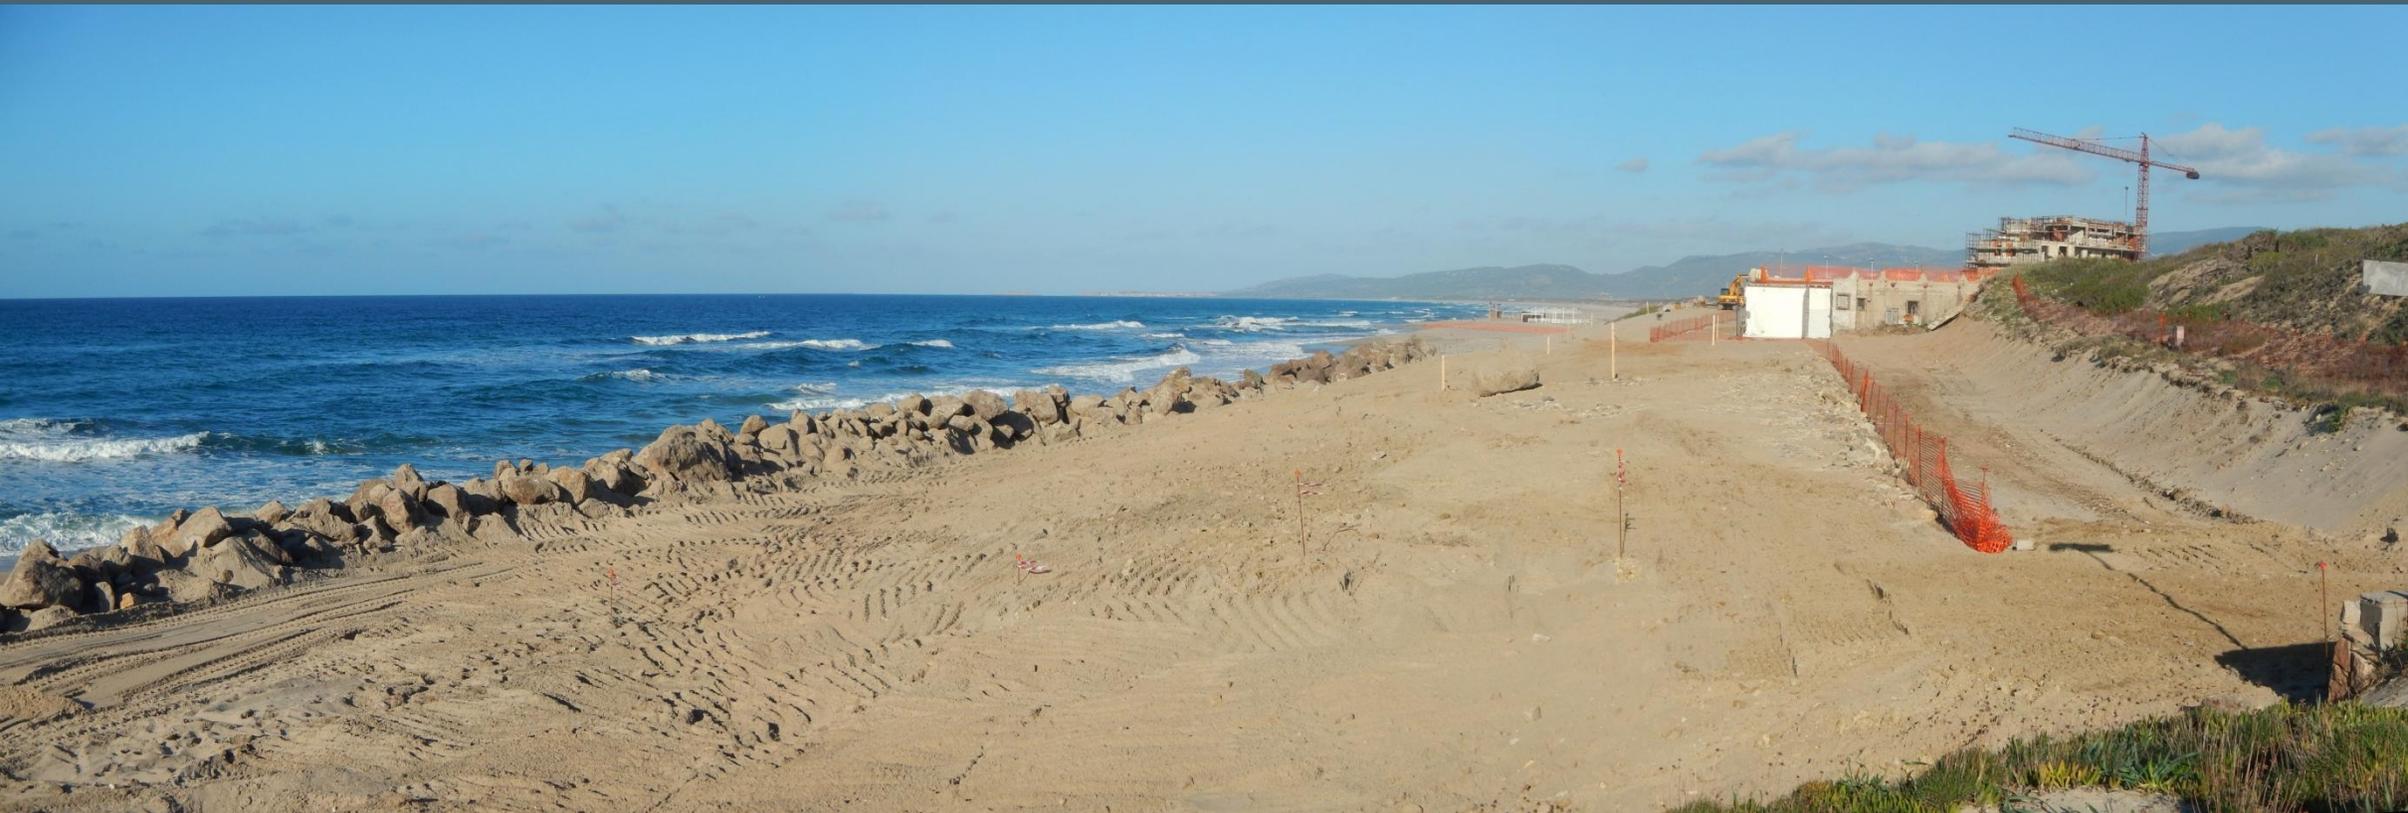
Attraverso la modellazione numerica del profilo piano altimetrico del corpo dunale, è stato individuato il profilo di equilibrio rispetto alle dinamiche meteo marine del sistema litoraneo.

Through the numerical modeling of the profile of the dune, the equilibrium profile was found with respect to the marine weather dynamics of the coastal system.

massimi livelli liquidi con moto ondoso + run-up + set-up
+2.1 mt per Tr=50 anni

Profilo stato attuale

Profilo di progetto

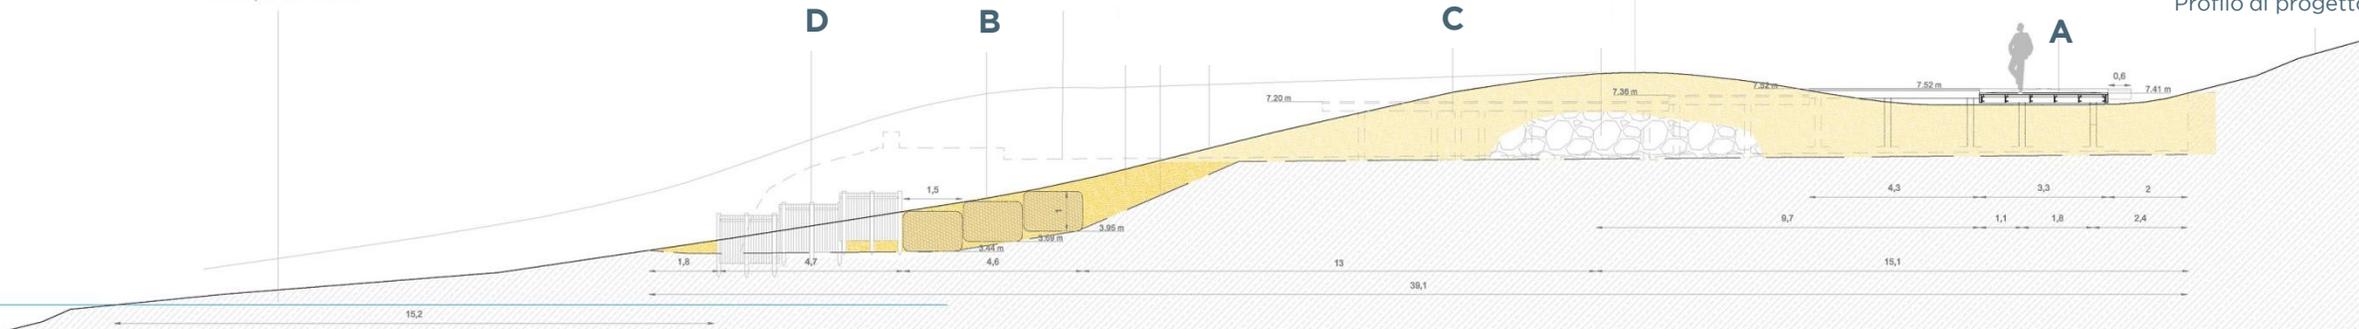
A - Camminamento ligneo
B - Geocontenitori
C - Corpo dunare

D - Scacchiere di protezione piede della duna
E - Nuclei di innesco
F - Vimate

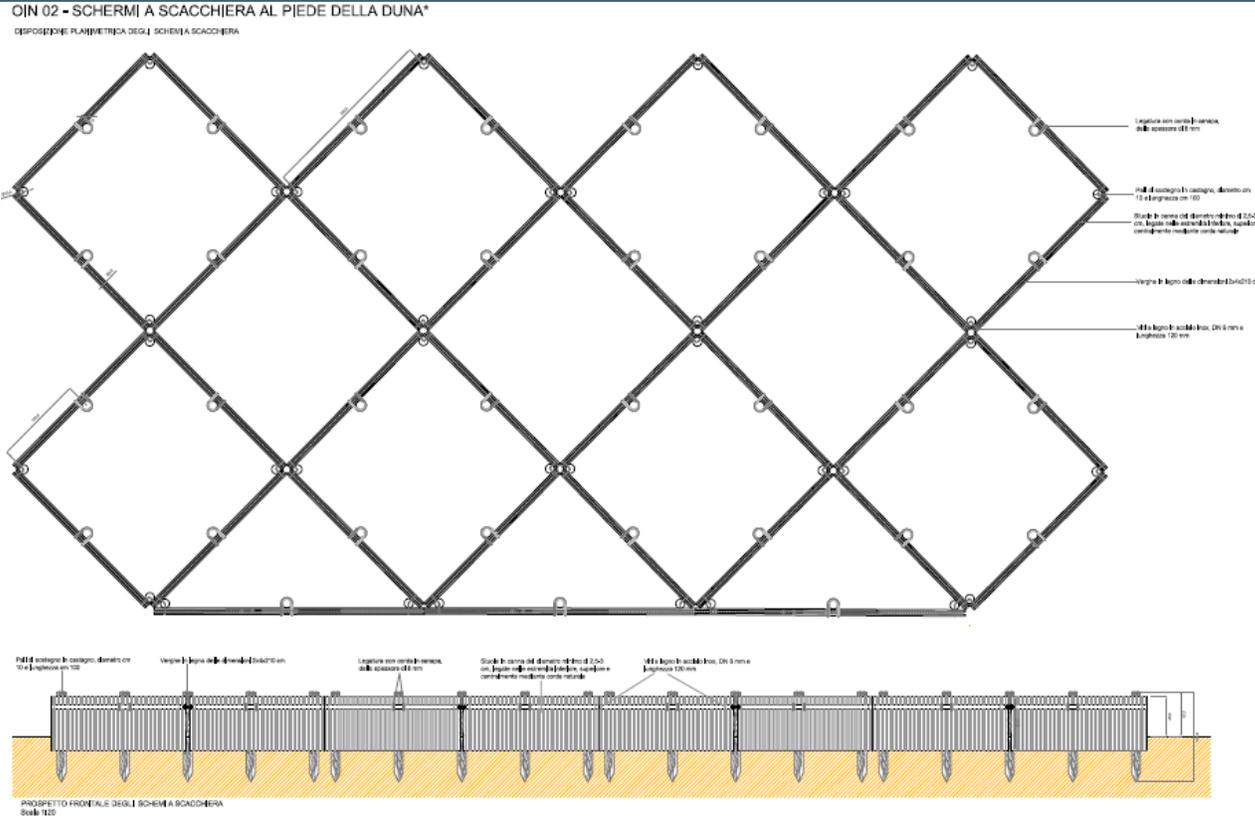
OIN02: Scacchiere in canne di protezione del piede della duna (D)

Profilo della duna:

- B - Geocontenitori di juta e fibra di cocco
- C - Apporto di sabbie
- D - Scacchiere di protezione piede della duna
- E - Profilo duna di progetto

Il piede della duna è stato protetto con moduli a scacchiere di canna di fiume, utili anche a intrappolare le sabbie.

The foot of the dune has been protected with river cane checkerboard modules, also useful for trapping the sands.

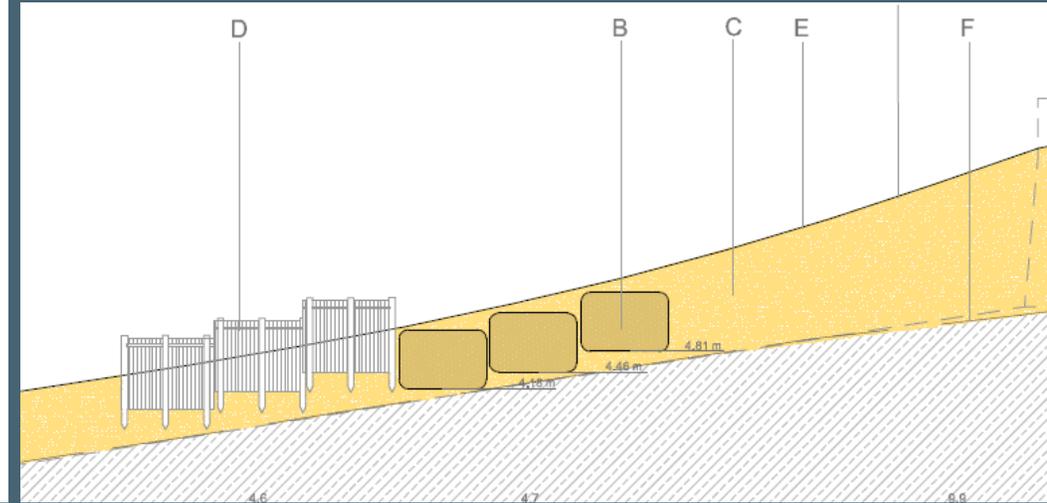
OIN 03 - GEOCONTENITORI IN FIBRA NATURALE (modulo da 5 metri)

OIN03: Geocontenitori di juta e fibra di cocco, riempiti di sabbia in situ, aventi la funzione di barriera nei confronti dei flutti frangenti e consolidare il corpo dunare nel primo periodo (B)

Abbiamo potuto così ricostruire il corpo dunale, impostato su geo-contenitori biodegradabili, in fibra di juta e cocco, riempiti di sabbia recuperata in situ, con funzione temporanea di rinforzo e stabilizzazione della duna.

We were thus able to reconstruct the dune body, set on biodegradable geo-containers, in jute and coconut fiber, filled with local sand, in order to stabilize the dune system temporarily.

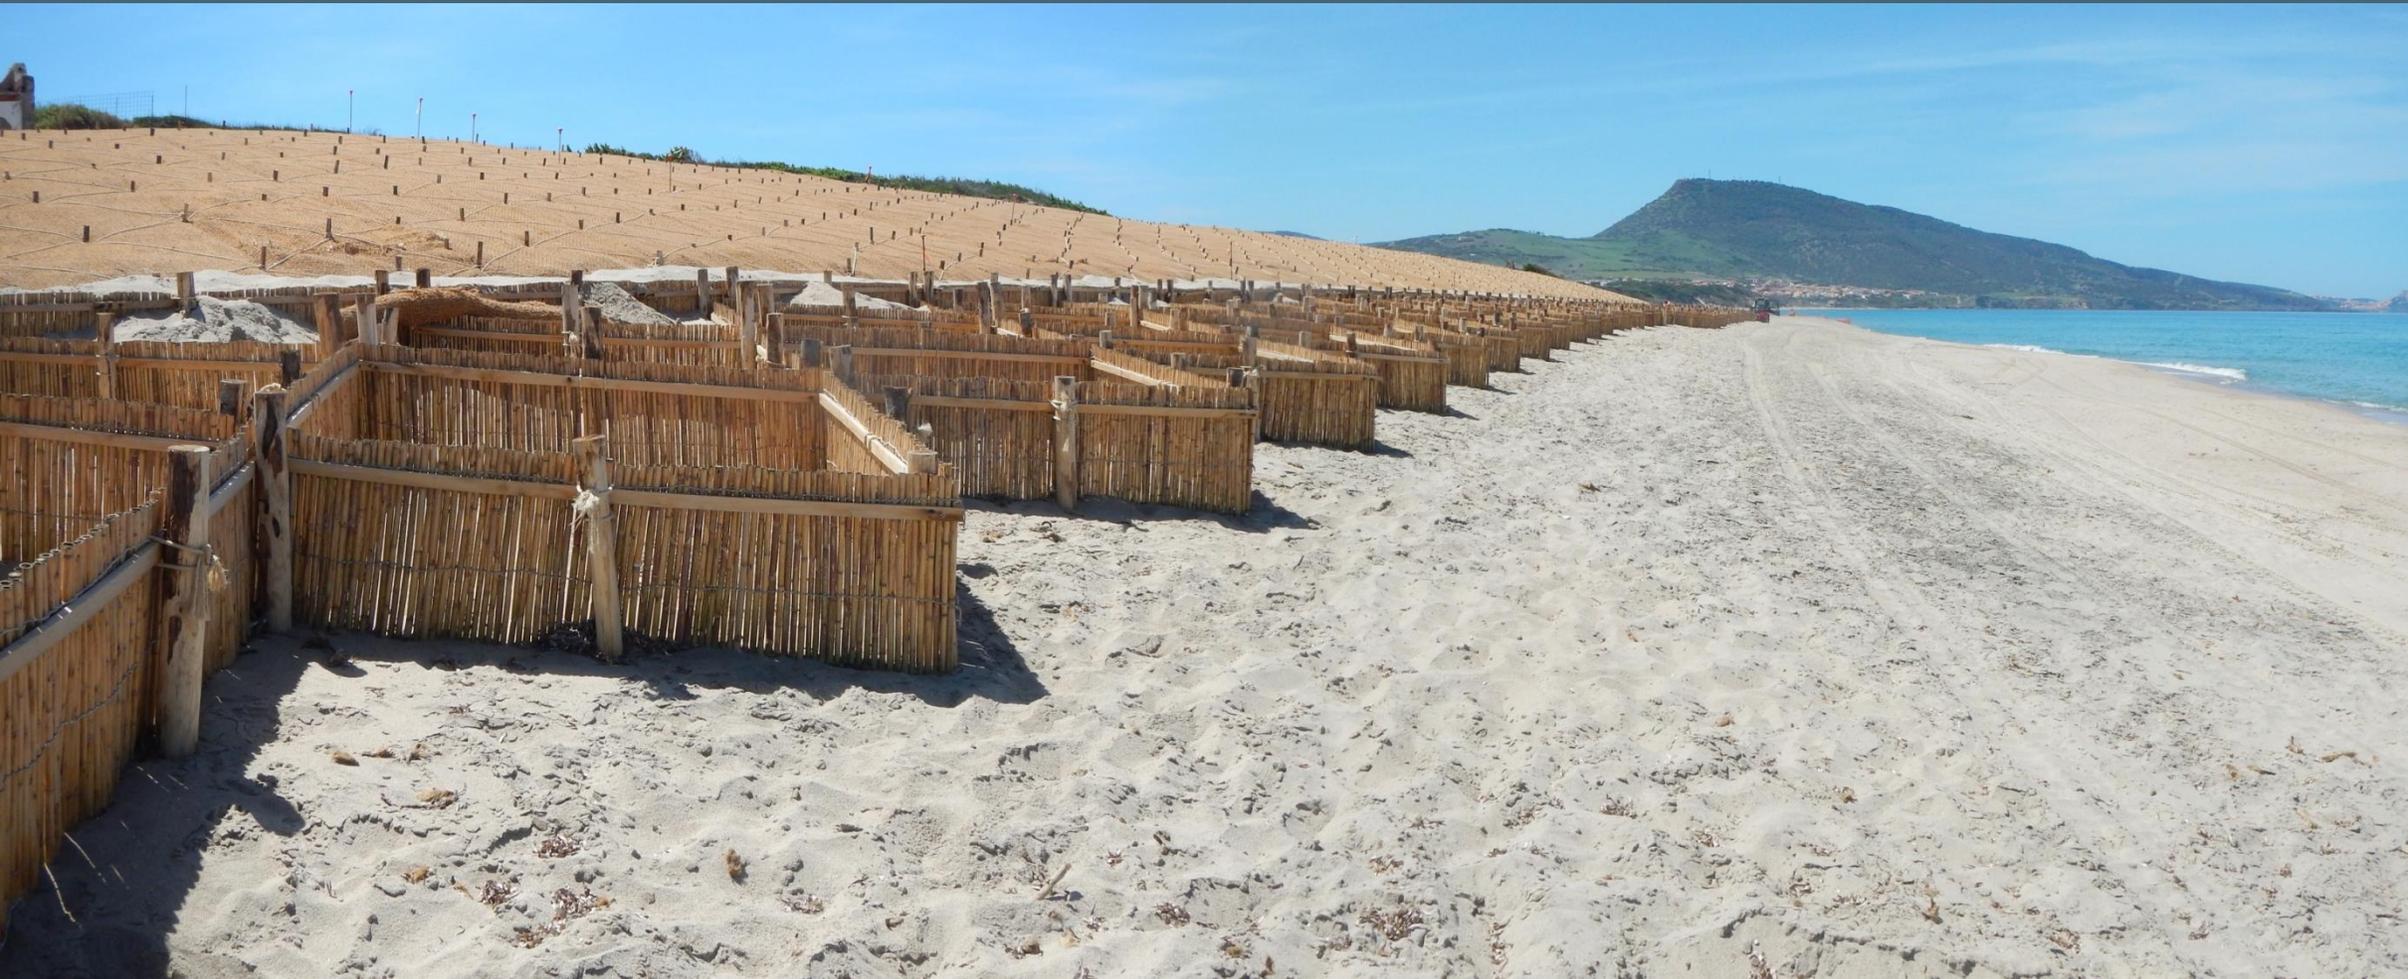
Abbiamo posato 18.500 piante di 21 specie locali, disposte su 4 fasce parallele, nel rispetto della sequenza geobotanica del profilo dunale.

We placed, therefore, 18,500 plants of 21 local species, arranged on 4 parallel bands, respecting the geobotanical sequence of the dune profile.

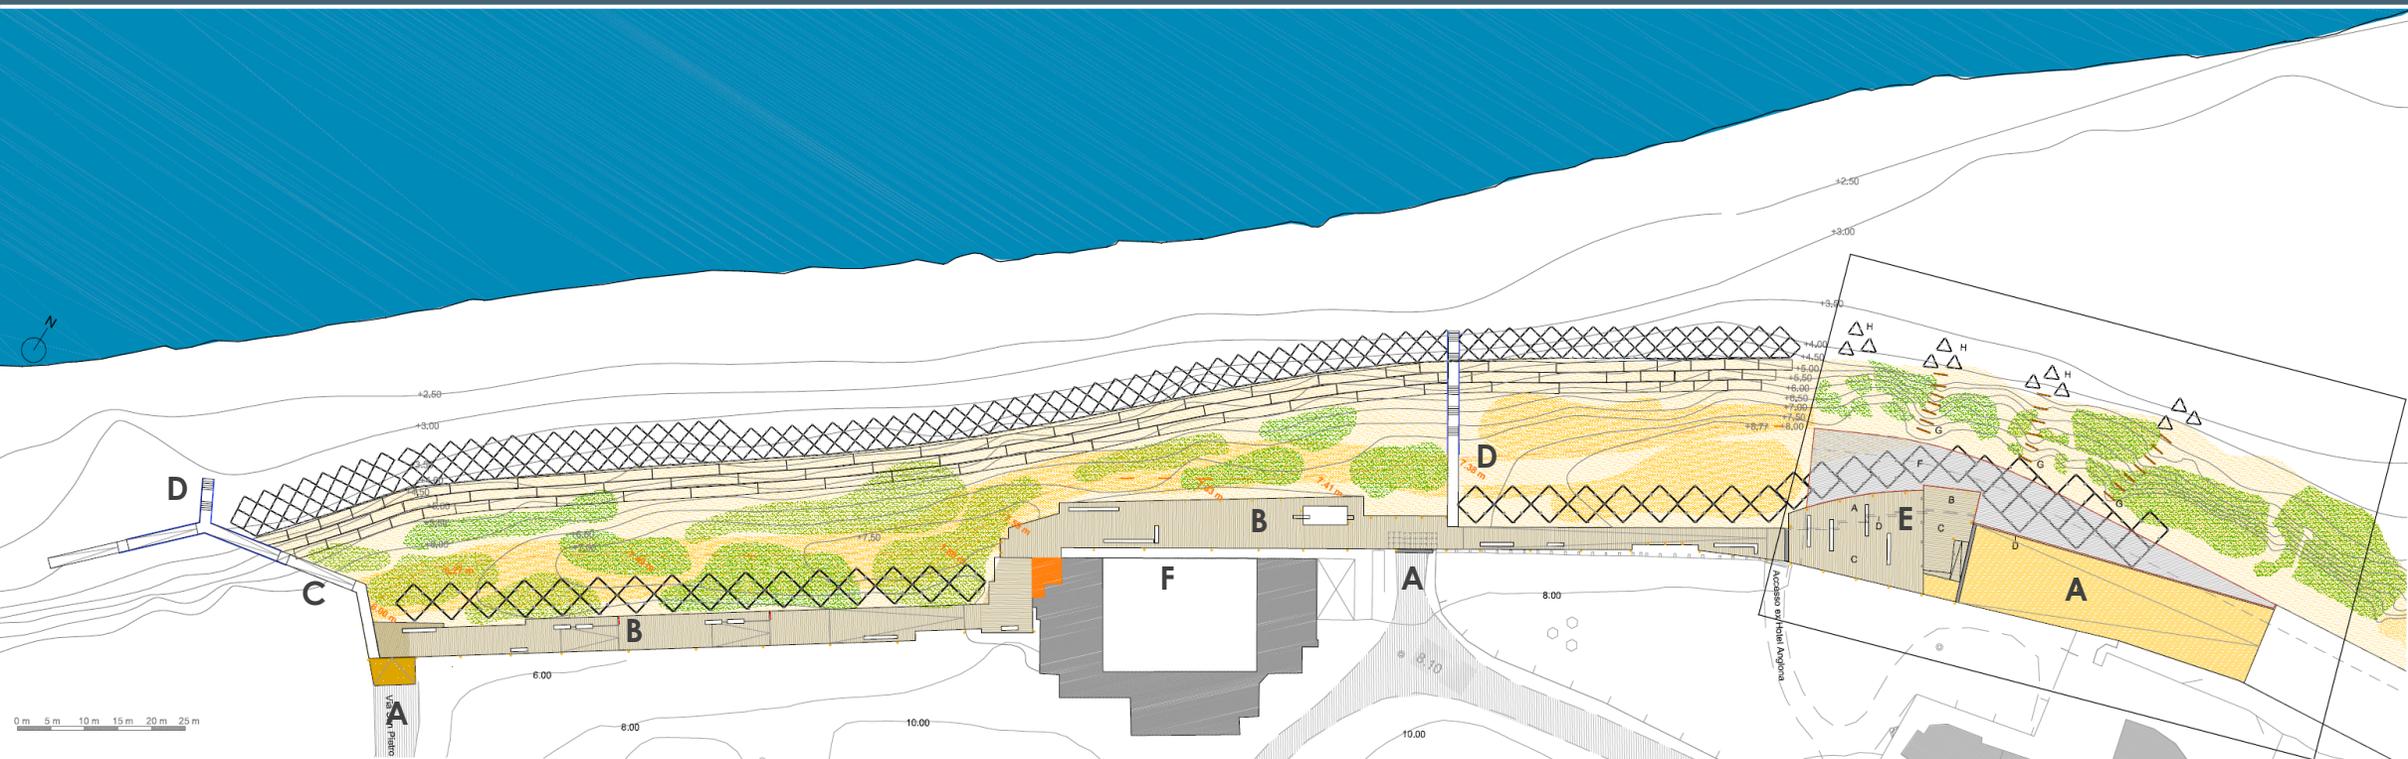
Infine abbiamo riorganizzato il sistema di accesso turistico al sistema litoraneo, mediante realizzazione di piattaforme lignee e passerelle per l'accesso alla spiaggia, per evitare il calpestio delle piante, l'erosione delle sabbie e favorire comportamenti virtuosi e consapevoli.

A - Accessi al litorale

B - Camminamento ligneo

C - Rampa < 8%

D - Gradonate

E - Piattaforma lignea / eventi

F - Servizi di ristorazione

Finally we designed the access system to the beach, through the construction of wooden platforms and walkways, to avoid the trampling of plants and the erosion of the sand and to encourage virtuous and conscious behavior.

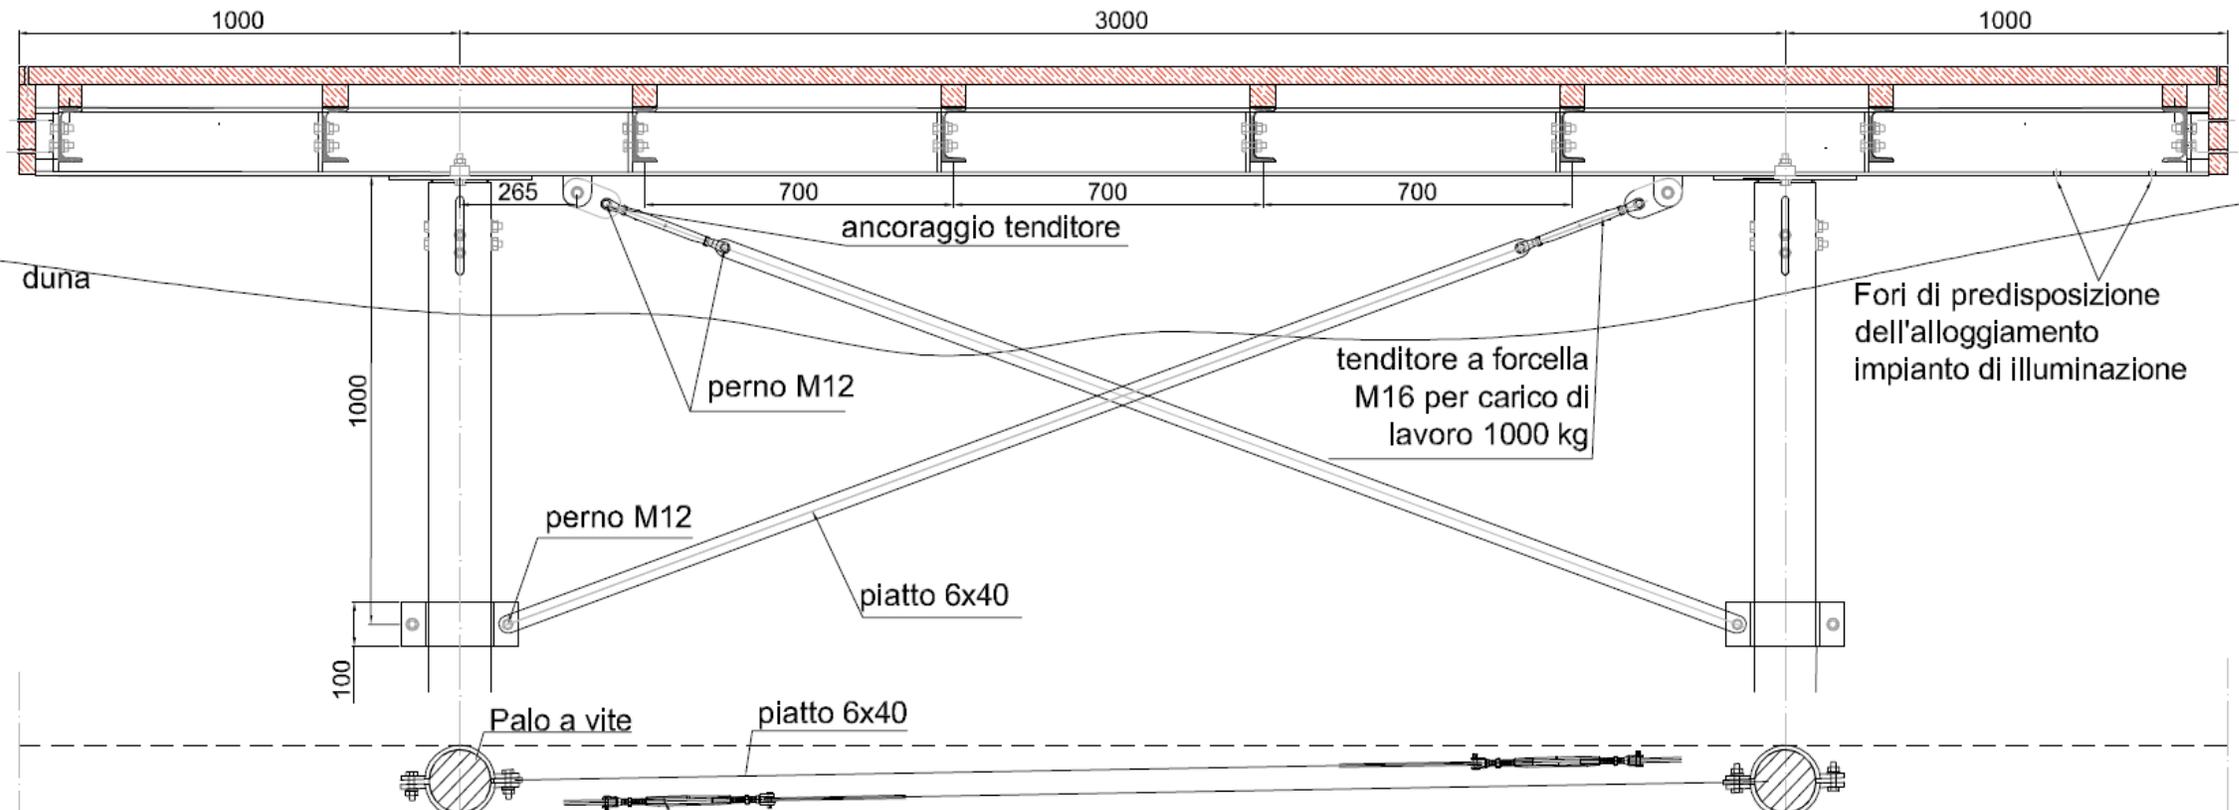
Posa palo a vite in acciaio zincato. Montaggio struttura in acciaio zincato.

Laying galvanized screw pillar. Assembly of galvanized steel structure.

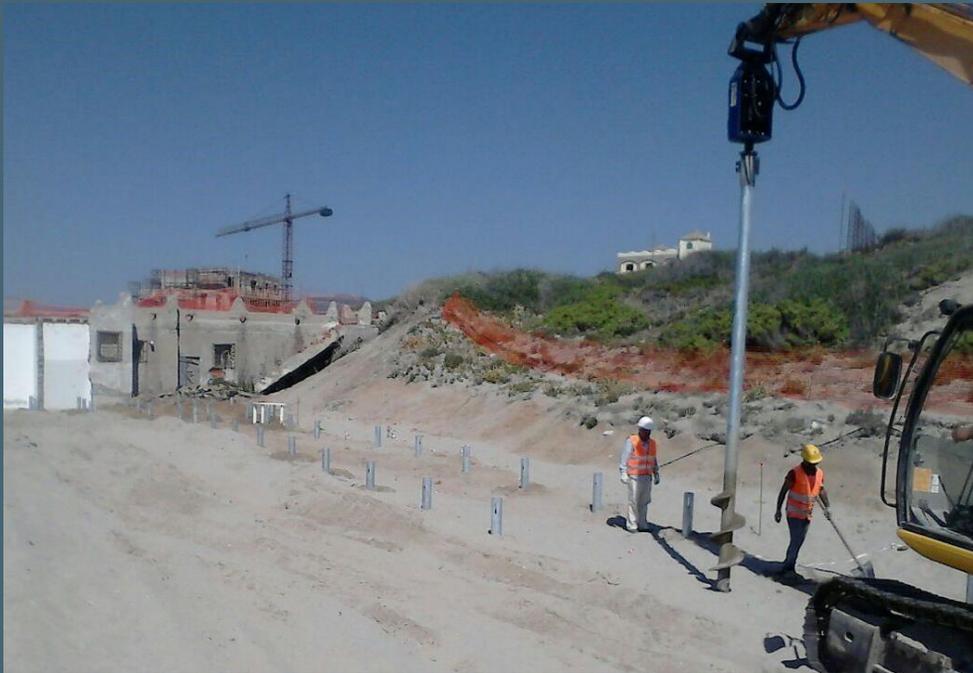
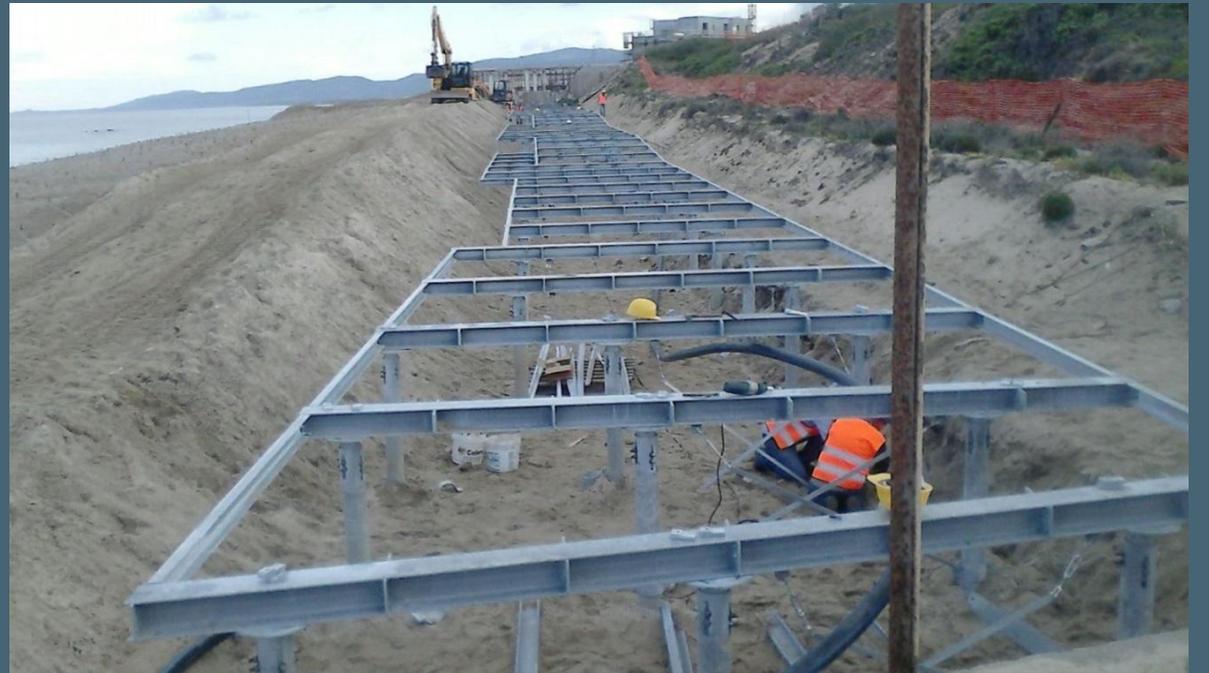
Assemblaggio tavolato in legno. Piattaforma lignea e camminamenti.

Assembly of wooden plank. Wooden platforms and walkways.

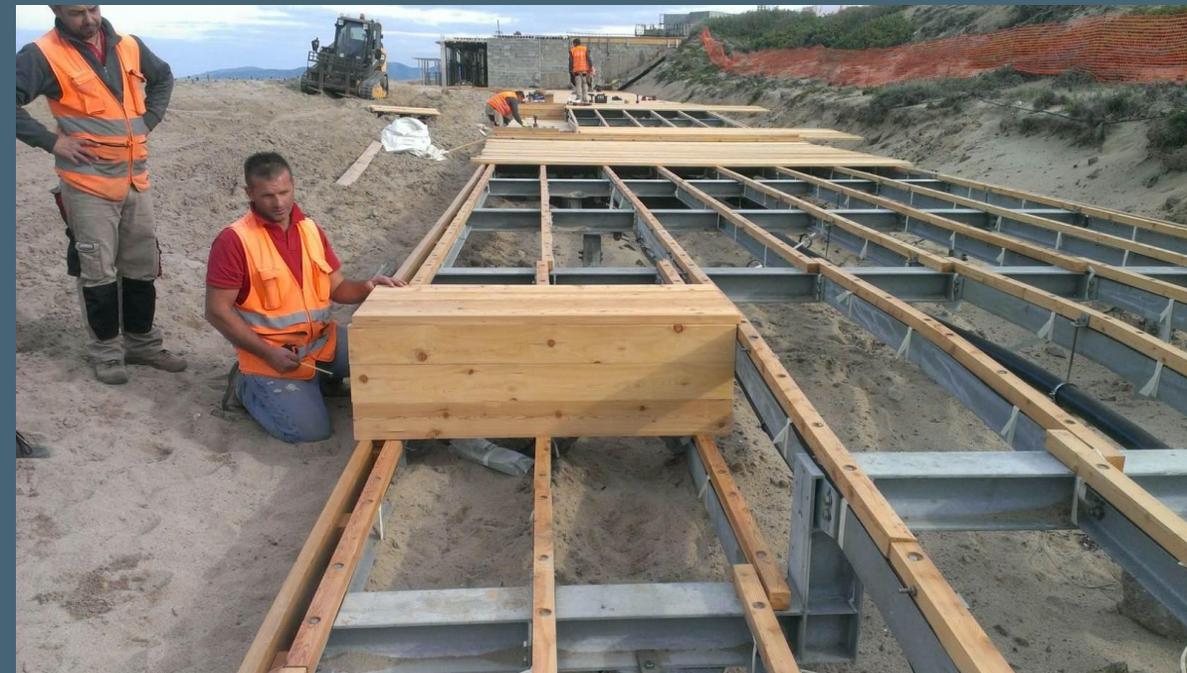
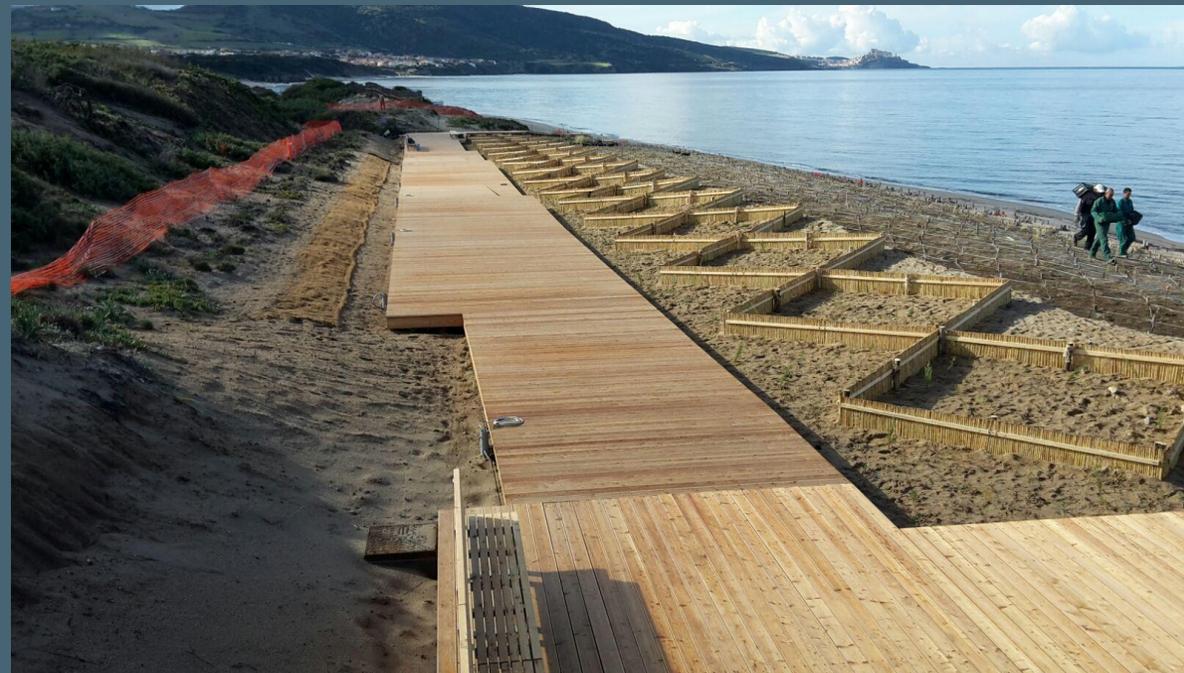
Conclusione dei lavori: 2016.

End of works: 2016.

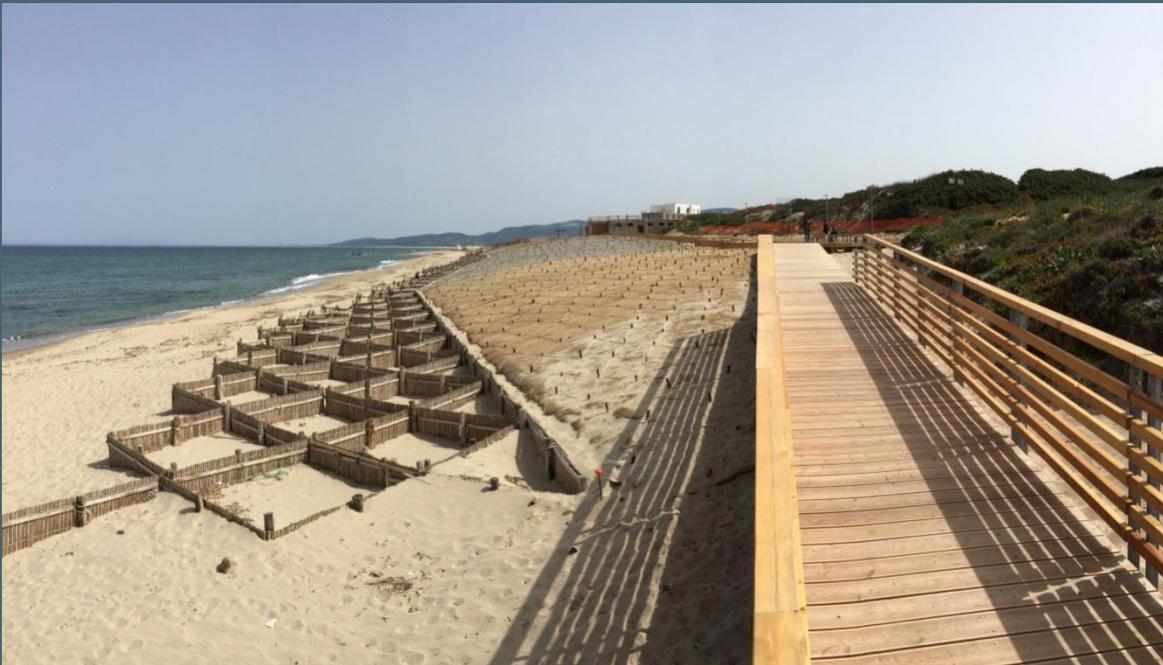
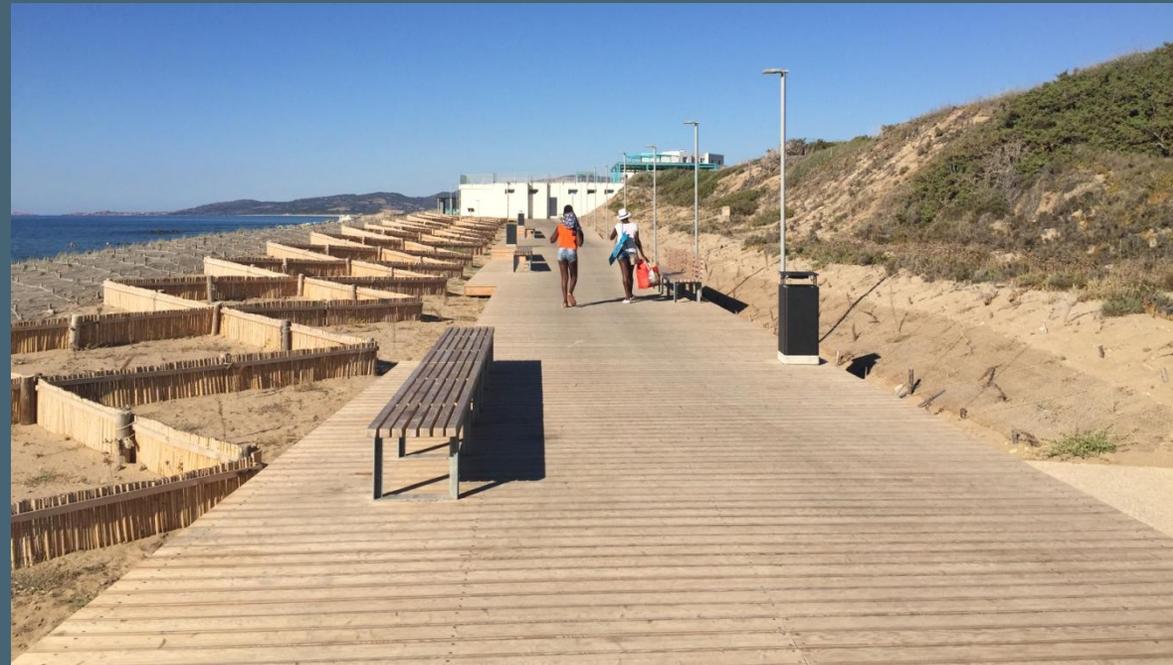
Evoluzione della spiaggia e della duna: 2017.

Evolution of the beach and the dune: 2017.

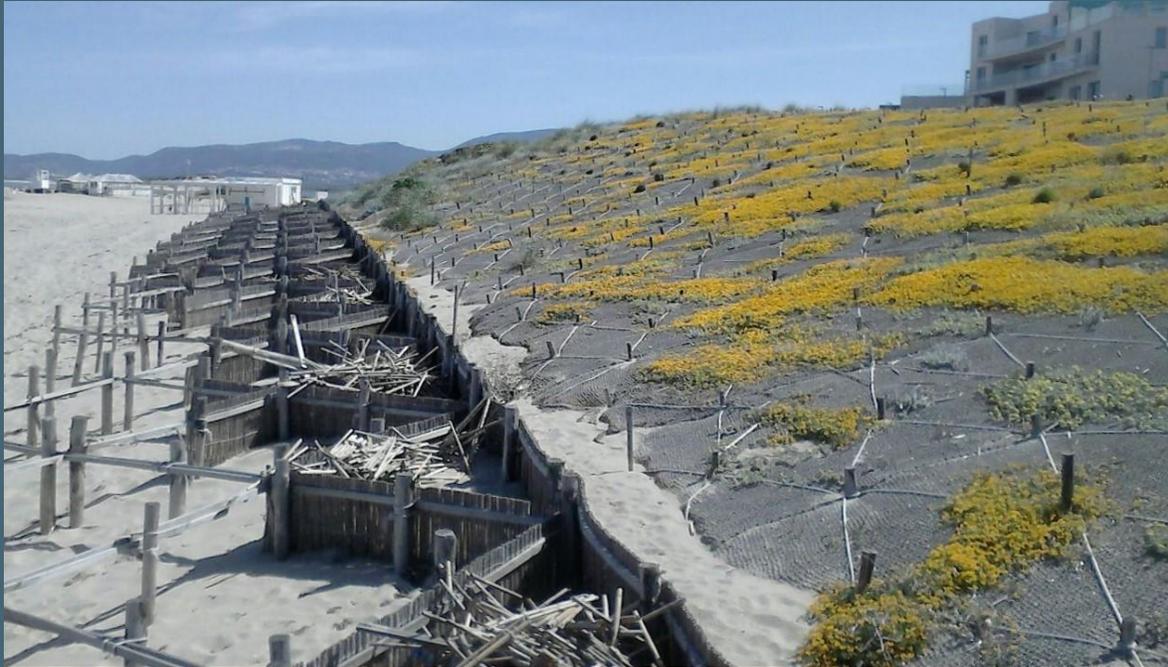
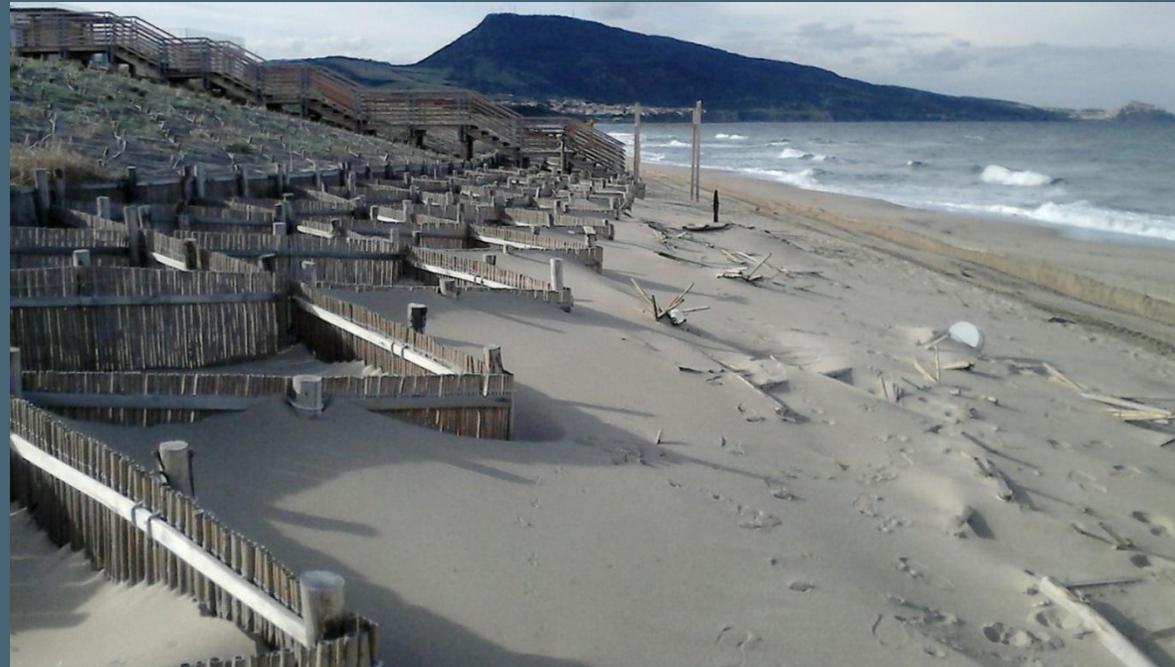
Evoluzione della spiaggia e della duna: 2018.

Evolution of the beach and the dune: 2018.

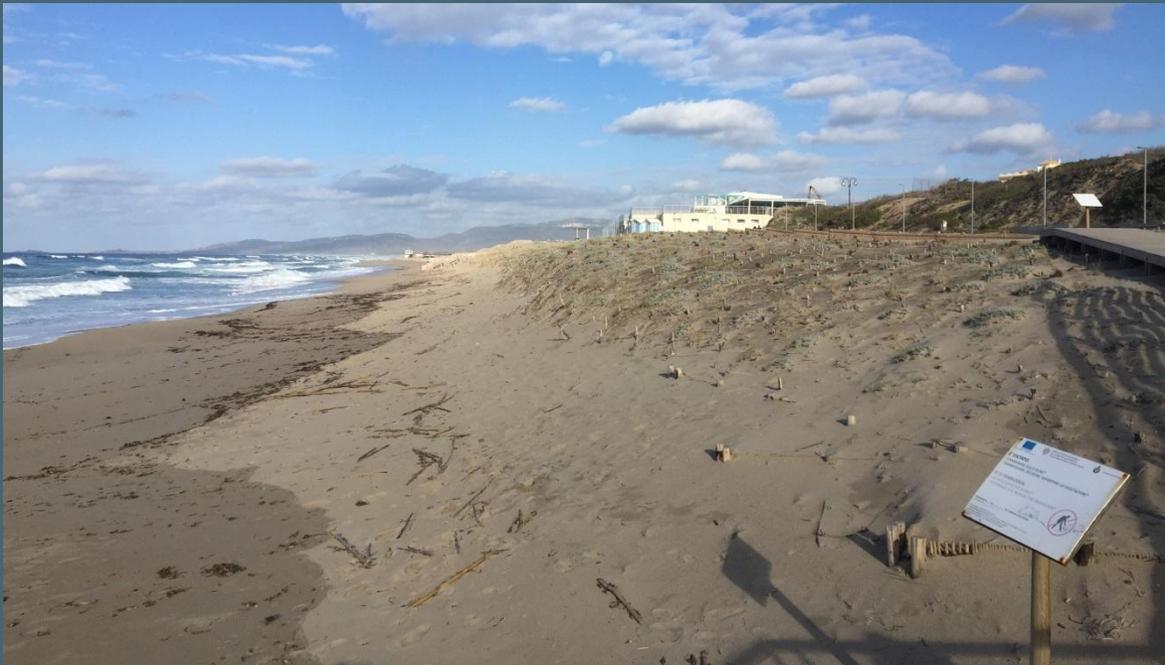
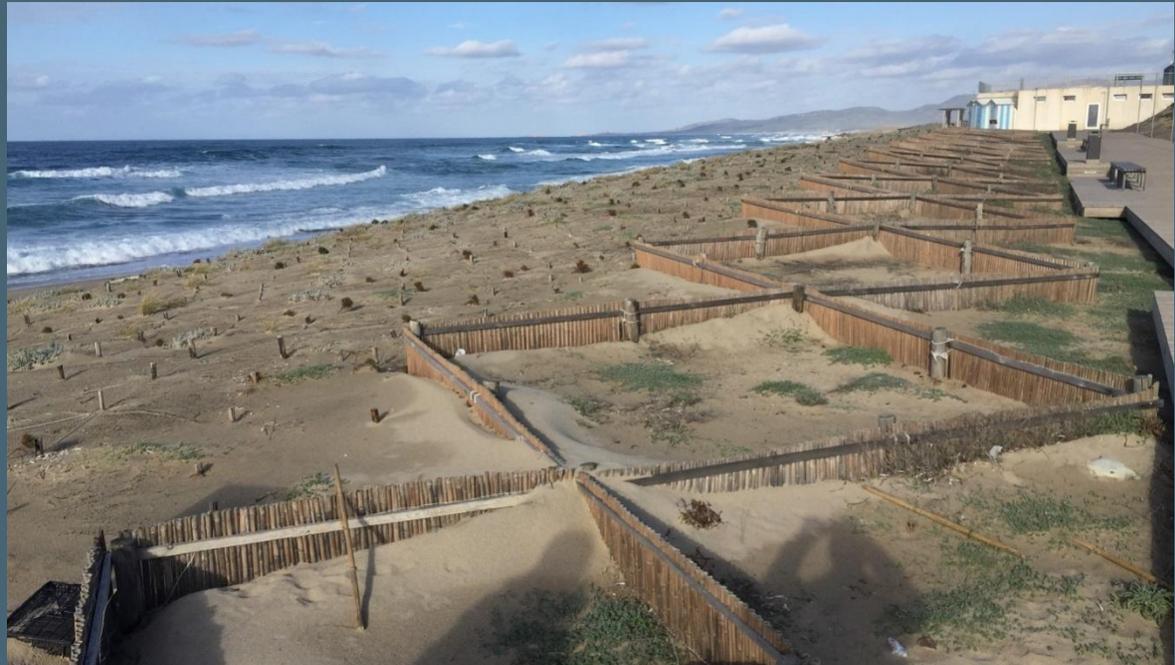
Evoluzione della spiaggia e della duna: 2019.

Evolution of the beach and the dune: 2019.

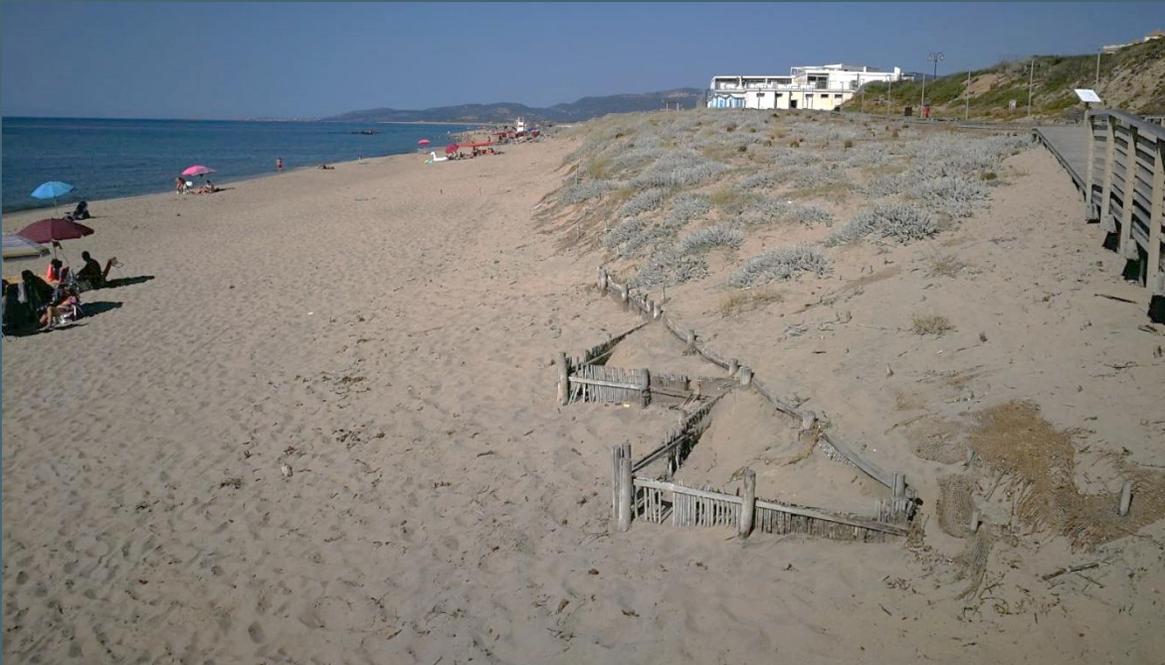
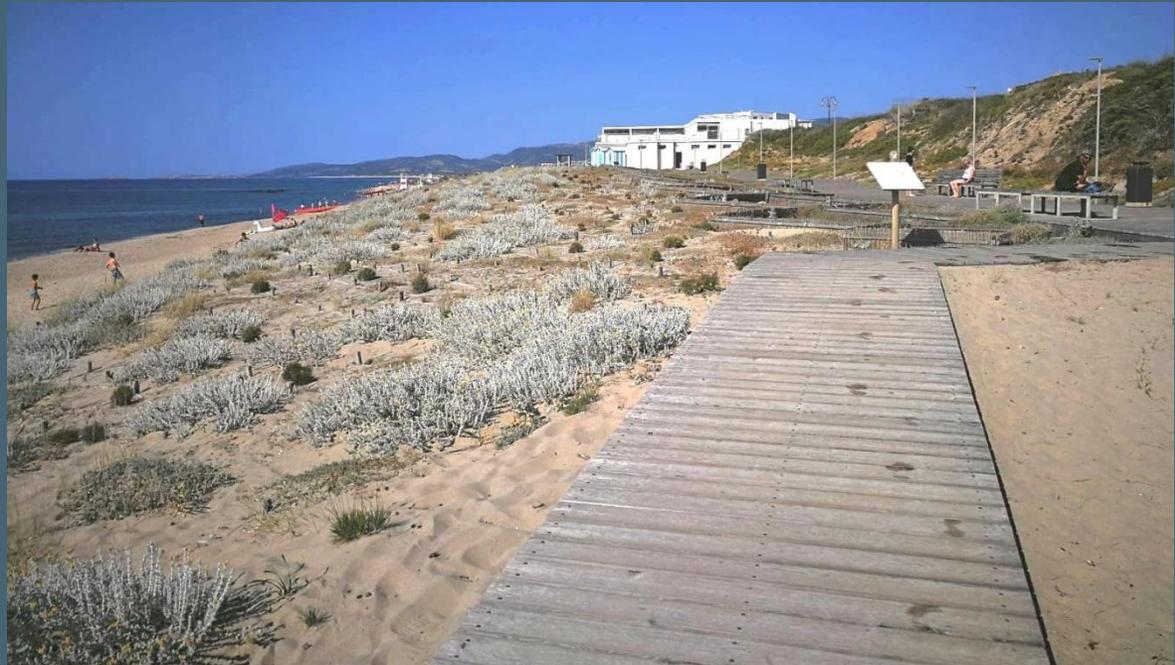
Evoluzione della spiaggia e della duna: 2020.

Evolution of the beach and the dune: 2020.
