Ripristino ambientale e riqualificazione paesaggistica del litorale di San Pietro

Environmental restoration and landscape redevelopment of "San Pietro" sandy coast

Nel 2015, abbiamo curato, la società Criteria insieme a Prima Ingegneria, il progetto di ripristino ambientale e riqualificazione paesaggistica del litorale di San Pietro, nella costa settentrionale della Sardegna nel comune di Valledoria.

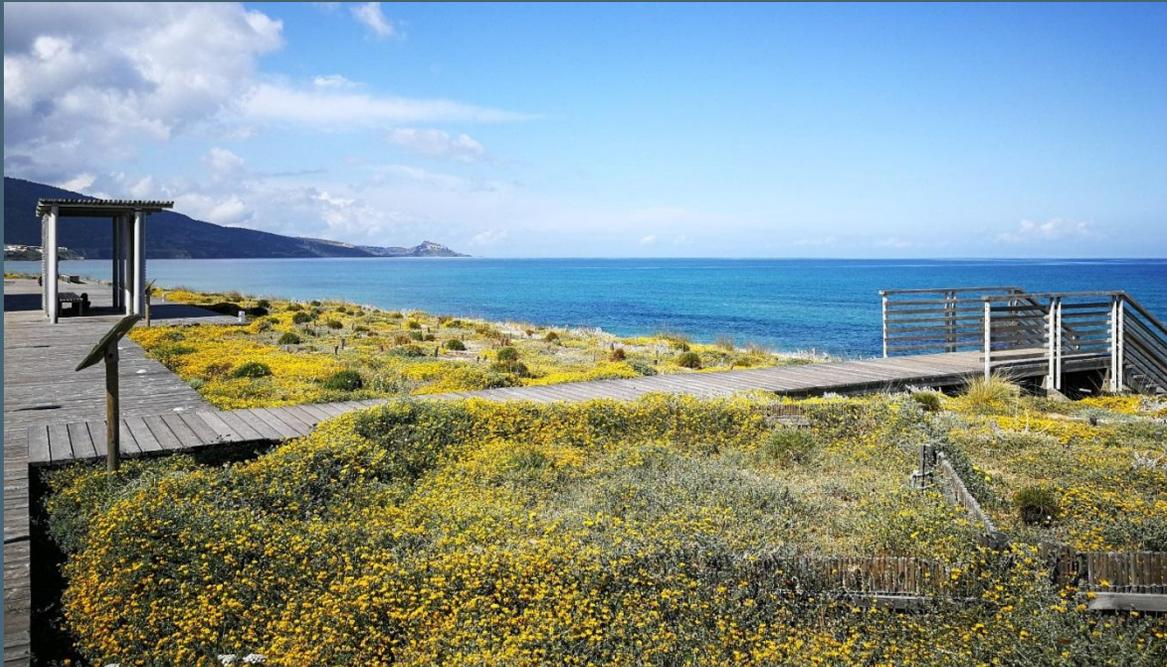
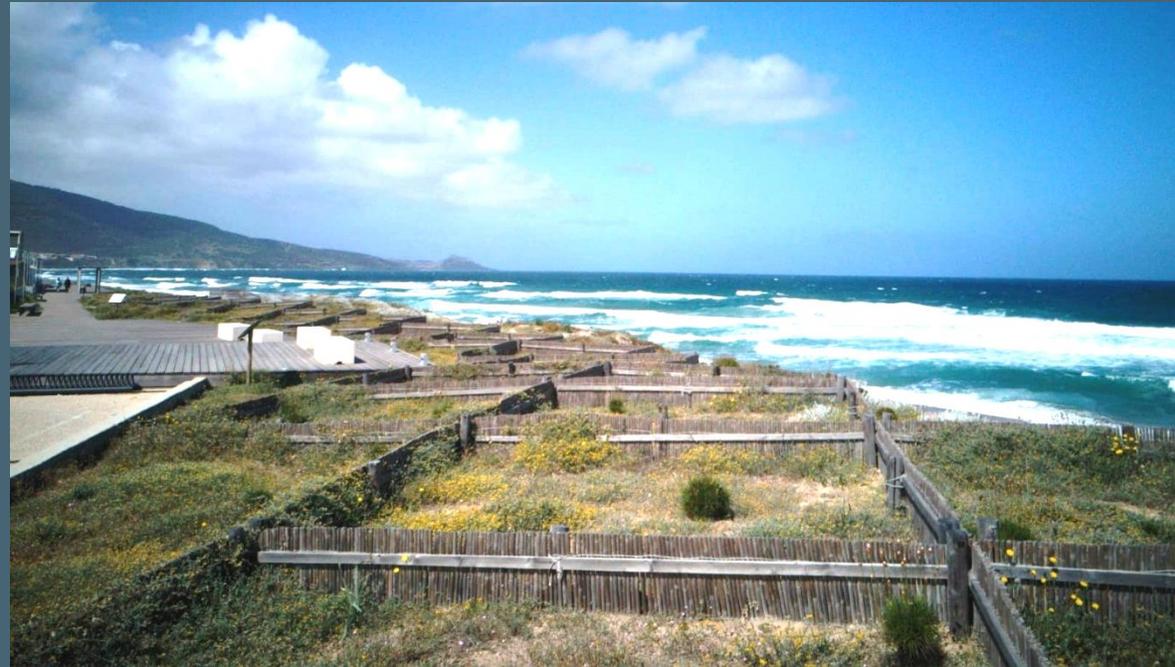
Evoluzione della spiaggia e della duna: 2021.

Evolution of the beach and the dune: 2021.
